פיתוח שיטה ומיכון לטיפול בשאריות צמחי כותנה

דו"ח לעונת 2016, מוגש להנהלת ענף כותנה

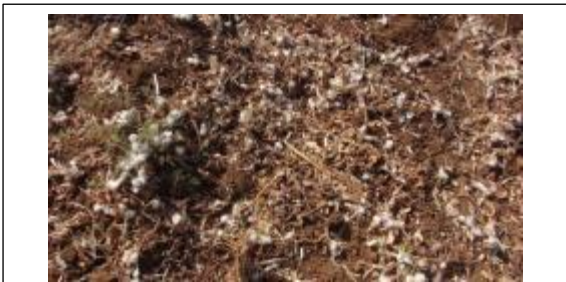
במהלך העונה המכונה הופעלה בשדות כותנה בארץ במהירות ממוצעת של כ- 7 קמ"ש, תפוקתה התיאורטית הייתה כ- 28 דונם לשעה ותפוקתה העונתית עמדה על כ- 3,500 דונם. איור 2 מראה את תוצאות עבודת המכונה בשדה כותנה באזור חנתון. אחרי עיבוד הצמחים במכונה נמצאו על הקרקע חלקי צמחים בגודל לא אחיד ושורשים שלמים. איור 3 מראה שדה באזור עין חרוד אחרי חריש כאשר שאריות צמחי הכותנה שהיו בו טופלו במכונה. יש לציין כי מפאת העובדה שהמכונה מותאמת ל- 4 שורות בעוד שזריעת הכותנה נעשית ב- 6 שורות, עלול להיות לה קושי לנוע בעקבות השורות שעשוי להשפיע על איכות העבודה.

איור 2. מראה השטח אחרי העקרון המרסק 1

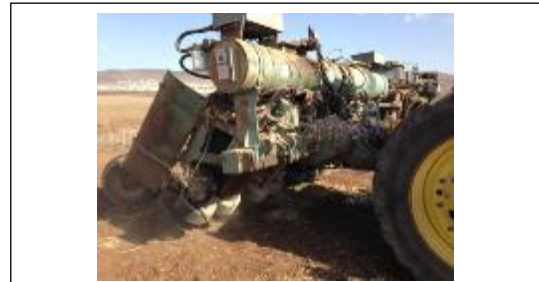
מאפייני העקרון המרסק 1 מתוצרת אוסטרליה, איור 1: העקרון המרסק הוא אב טיפוס של מכונה חקלאית אקטיבית שנמצאת בשלבי פיתוח מתקדמים והיא אינה מיוצרת בייצור סדרתי. המכונה מיועדת לטיפול בשאריות צמחי כותנה מ-4 שורות במהלך אחד. המכונה נגררת בזריעות על גלגלים משוגעים, רוחבה 4 מ', משקלה כ-4.5 טון והיא מופעלת ע"י טרקטור בהספק של 260 כ"ס. המכונה עשויה משלדה אחודה שמוקנות בה 4 מערכות עקירה וריסוק, מערכת אחת עבור כל שורת צמחים. מערכות העקירה והריסוק

מופעלות ע"י מערכת הנעה הידראולית שאף היא מותקנת בשלדת המכונה ומונעת מציר מעביר הכוח בטרקטור. מערכת העקירה מורכבת מזוג גלגלי גומי מלא שמהודקים זה לזה בכוח בעזרת בוכנה הידראולית כאשר אחד מהם פעיל והשני סביל. זוג הגלגלים מוצב במכונה כשצירם אנכי ובזווית של 45 מעלות בקירוב ביחס למישור הקרקע. מערכת הריסוק מורכבת משני גלילים מונעים האחד עם סכינים מלבניות מושחזות שקבועות בהיקפו ולאורכו והשני עם אוגנים (פלנגים) מאוצבעים שקבועים לאורכו. מערכת הריסוק מותקנת באלכסון בזווית של 60 מעלות ביחס למישור הקרקע בקירוב אחרי גלגלי העקירה. הגלילים מקבילים וסמוכים זה לזה ובמהלך פעולתם אצבעות האוגנים משתלבות בסכינים כך שמתקבלת פעולה שדומה יותר לגריסה.

איור 1. עקרון מרסק 1 תוצרת אוסטרליה

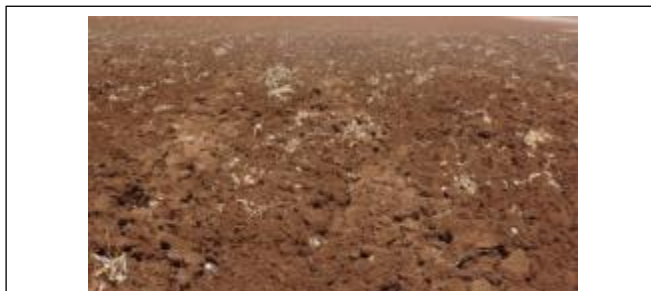
איור 3. חלקה אחרי חריש שטופלה בעקרון המרסק 1

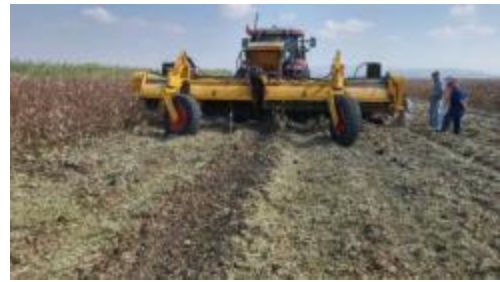
מאפייני העקרון המרסק 2 מתוצרת אוסטרליה, איור 4: עקרון מרסק זה הוא אב טיפוס של מכונה חקלאית אקטיבית שנמצאת גם היא בשלבי פיתוח ולא מיוצרת בייצור סדרתי. המכונה מיועדת לטפל ב- 6 שורות של שאריות צמחי כותנה במהלך אחד. מכונה זו היא טיפוס של מכונה נגררת בזרועות על גלגלים משוגעים, רוחבה 6 מ', משקלה כ- 7 טון והיא מופעלת ע"י טרקטור בהספק של 210 כ"ס. המכונה הגיעה לארץ בתחילת העונה ולכן היא הופעלה בניסויים רק בשלהי העונה ולא הגיעה למצב עבודה.

איור 4. עקרון מרסק 2 מתוצרת אוסטרליה

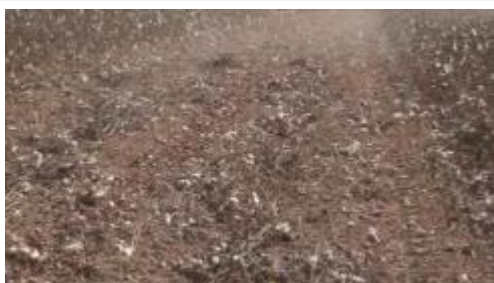
המכונה נבחנה במספר שדות ברחבי הארץ באזורי הגליל, לכיש והנגב הצפוני. המרסק נצפה בעבודה על כותנה לא מפותחת שגדלה בתלוליות בקרקע לס בחלקה של מושבי הנגב. במהלך העבודה נראה שגלילי החיתוך לא חתכו את כל הנוף של הצמחים, הדיסקים מותירים אחריהם גדמים בקרקע ושורשים שנעקרו נשארו שלמים, איור 6. עוד נראה שאחרי מעבר המכונה החומר הצמחי מרוכז על הקרקע במבנה דמוי אומנים. באופן כללי ניתן לומר שהמכונה לא הגיעה לכדי מצב עבודה מניח את הדעת.

איור 6. חלקה אחרי טיפול במרסק הצמחים על הקרקע

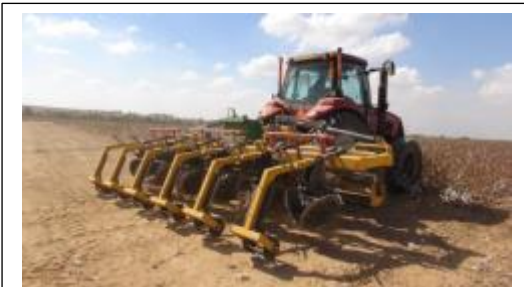
מאפייני מרסק צמחים על הקרקע מתוצרת ארה"ב, איור 5: המרסק הוא מכונה חקלאית פאסיבית שמיועדת לטפל ב- 6 שורות של שאריות צמחי כותנה במהלך אחד. המכונה היא תוצר של מגמה עולמית שתכליתה שימוש בכלים עמידים, יעילים שדורשים אחזקה מועטה ובעלי כדאיות כלכלית. המכונה נגרת ביצול על גללים, רוחבה 6 מ', משקלה כ- 4 טון והיא מופעלת ע"י טרקטור בהספק 260 כ"ס ובעלת יכולת להתקפל לצורך נסיעה מנהלתית. המכונה עשויה שלדת קורות אחודה ומותקנות בה מערכות לריסוק נוף הצמחים, מערכות לעקירת הגדמים ומערכות לעיבוד שטחי של הקרקע. מערכת הריסוק מורכבת מגליל בקוטר גדול יחסית שבהיקפו ולאורכו קבועות מספר סכיני חיתוך מושחזות. מערכת העקירה מורכבת מזוג דיסקים קעורים שמותקנים האחד כנגד השני, במרווח זעיר ביניהם, בשיפוע ביחס למישור הקרקע, האחד לימין והשני לשמאל כשצדם הקעור פונה זה לזה. המערכת לטיפול בקרקע עשויה גליל מוטות שטוחים משוננים. לכל שורת צמחים מוקצים גליל סכיניים לחיתוך הנוף, זוג דיסקים לעקירת הגדמים וגליל משונן לעיבוד שטחי של הקרקע שמותקנים בשלדת המכונה בטור אחד אחרי השני. במהלך העבודה המכונה נגרת ע"י הטרקטור כאשר גלילי החיתוך מתגלגלים על נוף הצמחים וחותרים אותם, הדיסקים הקעורים מונעים מהקרקע ותוך כדי גלגולם צובטים את הגדמים ושולפים אותם עם השורשים והגליל המשונן מתגלגל על פני הקרקע ומבצע עיבוד שטחי.

איור 5. מרסק צמחים על הקרקע

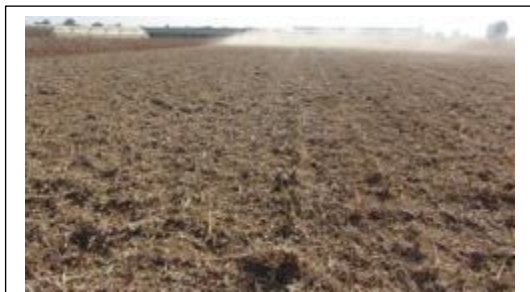
איור 8. חלקה אחרי ריסוק במרסקת Berti

מאפייני מכסחה מתוצרת Berti איטליה, איור 7: המכסחה היא מכונה חקלאית אקטיבית שמיועדת לכסח ולרסק צמחים מ-6 שורות במהלך אחד. המכסחה מופעלת ע"י טרקטור בהספק של 230 כ"ס ברתום 3 הנקודות ומונעת מציר מעביר הכוח שלו. רוחב המכסחה 6 מ', משקלה כ-3 טון והיא בעלת יכולת קיפול לנסיעה מנהלתית. המכסחה מורכבת מגליל עם סכינים מושחזות או פטישים מושחזים שקבועים בהיקפו ולאורכו, שנמצא בתוך בית בחתך חצי עגול בקירוב. לאורך קיר הבית קבוע שכב שעשוי ממספר סכינים ניחות. בחלקה האחורי קבוע גליל עומק. במהלך העבודה המכסחה נעה על הצמחים ומשכיבה אותם לפני. הסכינים/פטישים שמסתובבים במהירות גבוהה חותכים את הצמחים, מכניסים אותם לתוך המכסחה, מרסקים אותם נגד השכב ופולטים את החלקים המרוסקים מאחור החוצה אל פני הקרקע. המכסחה נצפתה בעבודה בשדה כותנה מפותח מאוד בגד"ש חפר. המכסחה הופעלה במהירות ממוצעת של כ-7 קמ"ש ותפוקתה התיאורטית הייתה כ-42 דונם לשעה. אחרי עיבוד הצמחים במכסחה נמצאו על הקרקע חלקי צמחים מרוסקים בגודל לא אחיד והם היו מפוזרים היטב על פני השטח, איור 8.

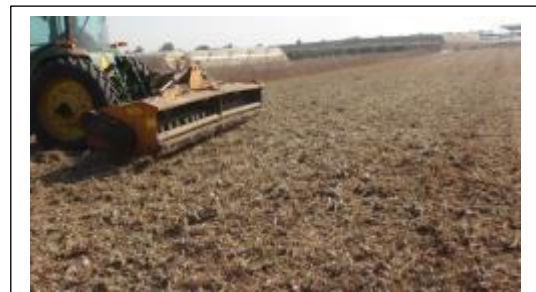
איור 7. מרסקת Berti

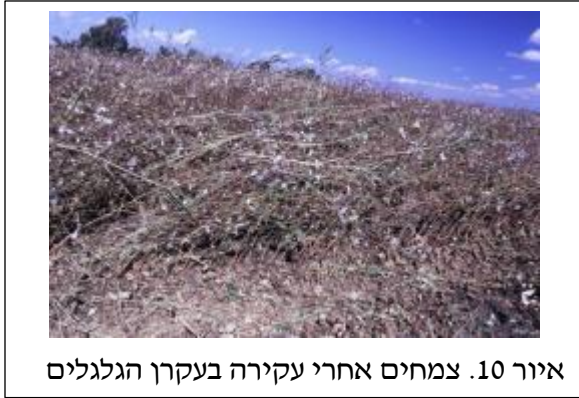
המכונה נבחנה בעקירת כותנה שגדלה בתלוליות בקרקע כבדה בחלקה של קיבוץ אפק. הזריעה בחלקה הייתה בעומד גבוהה יותר יחסית למקובל ולכן הצמחים היו קטנים ובעלי גבעול דק. התצפיות על עבודת המכונה נעשו בתנאי הפעלה שונים מבחינת מהירויות ההתקדמות וזוויות הגלגלים. מהתצפיות עלה שבכל תנאי ההפעלה הצמחים נטו לפני, נאחזו בגלגלי העקירה, נעקרו, ונשארו במקומם שכובים לפני כששורשיהם עדיין בקרקע, איור 10. בדיקה ידנית של העקירה הראתה שנדרשה משיכה קלה נוספת על מנת לעקורם מהאדמה לגמרי. יצוין כי בניגוד לתוצאות הניסוי, הצפי היה שגלגלי העקירה יעקרו את הצמחים ממקומם לגמרי ויטיחו אותם לאחור בגלל יחס המהירויות הגבוה לטובתם.

איור 10. צמחים אחרי עקירה בעקרון הגלגלים

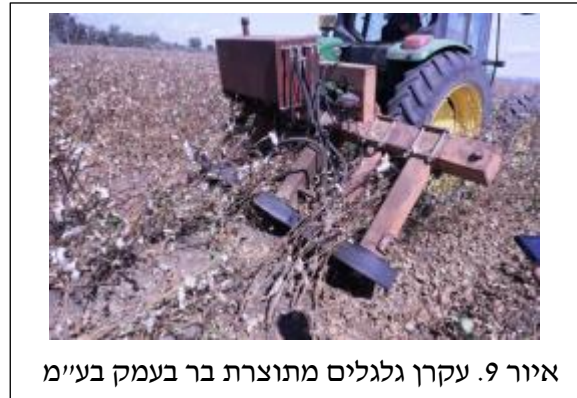
מאפייני עקרון גלגלים מתוצרת מקומית, איור 9: עקרון הגלגלים נבנה כמכונה חקלאית ניסיונית ע"י חברת בר בעמק בע"מ. העקרון מיועד לעקירת שאריות צמחי כותנה מ-4 שורות. רוחבו 4 מטרים והוא מופעל ע"י טרקטור ברתום 3 הנקודות. העקרון בנוי משלדת קורות אחודה עם מערכת רתום 3 נקודות. בשלדתו מותקנים 4 זוגות של גלגלי עקירה מגומי מלא בשיפוע של כ-40 מעלות ביחס למישור הקרקע. קוטר הגלגלים 425 מ"מ ורוחב החתך שלהם 125 מ"מ. במהלך העבודה הגלגלים מהודקים זה לזה בעזרת בוכנה הידראולית ומסתובבים במהירות היקפית קבועה של כ-40 קמ"ש.

איור 9. עקרון גלגלים מתוצרת בר בעמק בע"מ

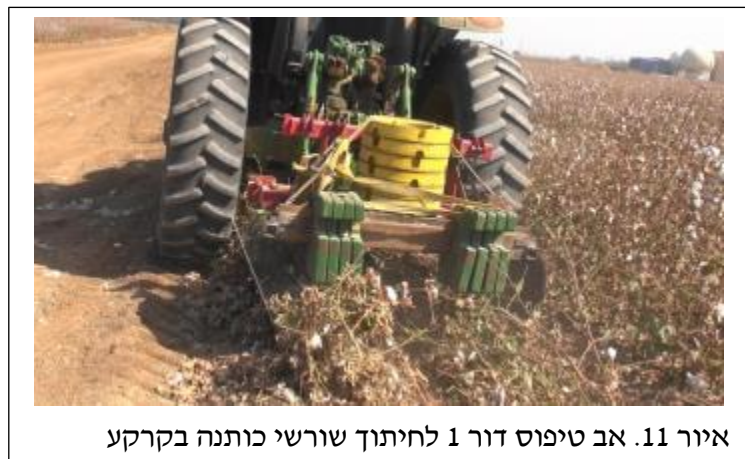
פיתוח אב טיפוס של מכונה לחיתוך שורשי שאריות צמחים בעודם בקרקע, איור 11: תכונות אב הטיפוס דור 1 של מכונה לחיתוך שורשי צמחי כותנה בעודם בקרקע הוגדרו כדלהלן: המכונה תחתוך את שורשיהן של שתי שורות צמחים במהלך אחד בעומק של 30 ס"מ בקירוב; היא תופעל ע"י טרקטור ברתום 3 הנקודות ותהיה פאסיבית במהותה (ללא מכלולים מונעים); כלי החיתוך שלה יהיו מסוג סכיני דיסק; לכלי החיתוך יהיו שלוש דרגות חופש (הזזה רוחבית, כוונון זוויתי של מישור הדיסק ביחס למישור האנך והמשקל שעל כל דיסק). על בסיס הגדרות אלו אב הטיפוס של המכונה תוכנן הנדסית ונבנה. המכונה כוללת שלדה אחודה עם מערכת רתום 3 נקודות שבה הותקנו שני דיסקים גדולים אחד לכל שורה. קוטר הדיסקים היה 1000 מ"מ, עוביים 6 מ"מ והם יוצרו מפלדת "קרוזברו 4000" עמידה בשחיקה ששפתיה הושחזו בצד אחד. הדיסקים הותקנו זה מול זה על זרועות אנכיות עם פרקים שמאפשרים לשנות את זווית שפיעתם ביחס לאנך כאשר ערך התכנסותם שלהם קבוע ושווה ל-0. בהתקנה, הצד המושחז היה כלפי חוץ.

בדיקות הקדמיות בשדה כרב נח יבש מאוד הראו שהדיסקים נוטים להתכופף בזווית שמגדילה את זווית השפיעה שמשפיעה על כושר חדירתם לקרקע ולכן הם חוזקו בטבורם בעזרת דיסק נוסף מפלדה פחמימנית בעובי 10 מ"מ שחובר אליהם בריתוך. בהמשך העבודה המכונה נבחנה בקרקע כבדה בכותנה שגדלה על תלוליות בעמק חפר כחודש אחרי הפסקת ההשקיה. בבדיקה, משקלו של כל דיסק הגיע לכדי 250 ק"ג בתוספת של משקולות. בניסוי נצפתה חדירה טובה של הדיסקים לעומק הקרקע עד לטבורם וחיתוך טוב של הצמח. אולם, אב הטיפוס לא עמד בעומס העבודה לאורך זמן, כשל ריתוך התגלה באחת מזרועותיו וכשל ריתוך נוסף נמצא בטבור של אחד מהדיסקים, ולכן הניסוי הופסק. בהסתמך על הממצאים שהושגו עד כה הוגדר מפרט טכני לאב טיפוס דור 2.

איור 11. אב טיפוס דור 1 לחיתוך שורשי כותנה בקרקע

פותרה שיטה לטיפול בשאריות צמחי כותנה אחרי הקטיף שמבוססת על פעולה ראשונה של כיסוח הנוף ולאחריה פעולת חיתוך של השורשים בעודם בקרקע בשני עומקים, רדוד ועמוק. פותר אב טיפוס דור 1 לבחינת היתכנות חיתוך השורשים בעומק הגבוה. אב הטיפוס הראה היתכנות טובה להצלחה. במבחן שנערך בקרקע כבדה הושגו חדירה טובה לעומק הקרקע וחיתוך טוב של הצמח. מומלץ להמשיך ולפתח את המכונה ולבנות אב טיפוס דור 2 לחיתוך שורשי צמחים משתי שורות בשני עומקים.
